## CARROZZERIA RABINO D&D Prunetto (CN) Porsche 356 “anno 1962”

### LE FASI DELLA LAVORAZIONE

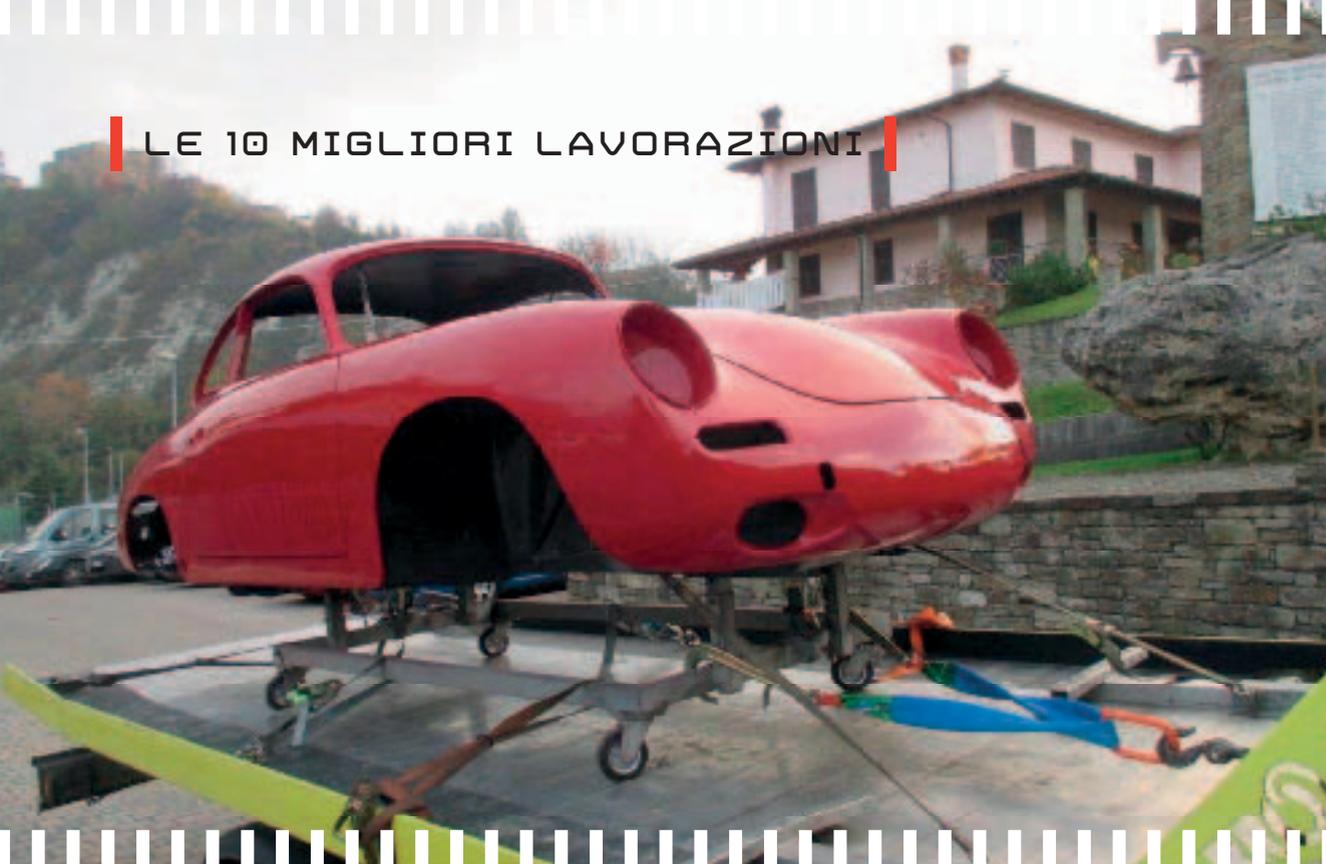
La carrozzeria ha ripristinato la scocca e la carrozzeria, che poi il cliente ha gelosamente terminato rimontando gli accessori esterni

Il primo *step* è stato quello di sverniciare la scocca asportando i molteplici strati di vernice applicati negli anni: 1° strato oro metallizzato, 2° strato verde metallizzato, 3° strato grigio topo e infine, a ridosso della lamiera, un rosso corallo che, a detta del proprietario, era il colore originale.

E smontata l'auto si sono pure trovate le tracce di un sinistro. La scocca è stata carteggiata con carta grana 60 e sono state saldate alcune pezze di lamiera nei punti da risanare.

A questo punto si è applicato uno strato di *primer* anticorrosivo con a seguire,

in ciclo bagnato su bagnato, il fondo. Infine, preparata nel forno, la scocca è stata verniciata applicando 2 mani di smalto monostrato pastello riportando l'auto al colore originale Rbinrot e alla sua reale bellezza.
